# Dubbelboden i Sidsjö – Byggnadsdokumentation

Sidsjö 3:13, Bodsjö socken, Bräcke kommun, Jämtlands län

RAPPORT – JAMTLI, JÄMTLANDS LÄNS MUSEUM 2007:4

Jämtlands läns museum har på uppdrag av Länsstyrelsen i Jämtlands län utfört en byggnadsdokumentation och upprättat ett åtgärdsförslag för dubbelboden. Byggnaden undersöktes och dokumenterades av timmermannen Jerker Jamte, Timmerdraget och arkitekt Anna Blomberg samt byggnadsantikvarie Veronica Olofsson, Jämtlands läns museum under den 3 och 4 juli 2006. I samband med dokumentationen upptäcktes spår som avslöjade att dubbelboden tidigare haft en underbyggnad samt varit försedd med en loftgång. Inom den aktuella fastigheten återfanns en lada som sannolikt bör ha utgjort underbyggnaden till dubbelboden. Ladan undersöktes endast översiktligt.

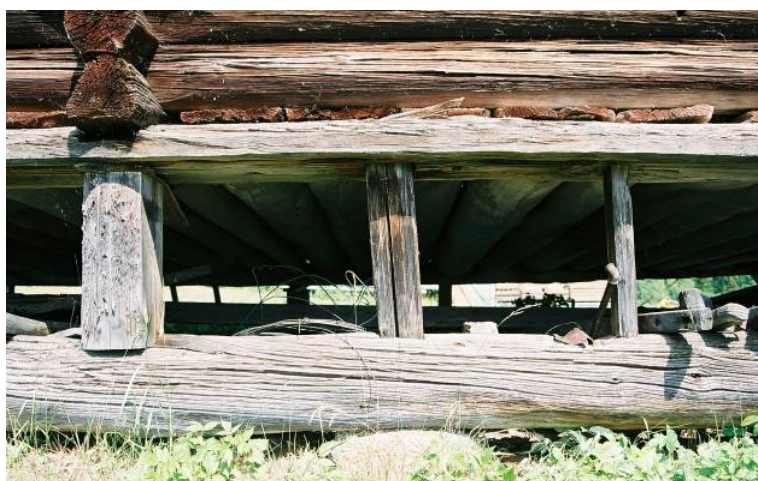
**C-vägg:** Syllstock med rot vänd mot B, 27 cm brösthöjdsmått. Stolpe infälld mitt på, två nya stolpar ca 80 cm om var sida, se bild 5. Spår efter hugget urtag i överkant på syllen, 54 cm från

Bild 5. Mitt på C-väggen finns tre stolpar, varav den mittersta är äldst. Jlm 06m54/3

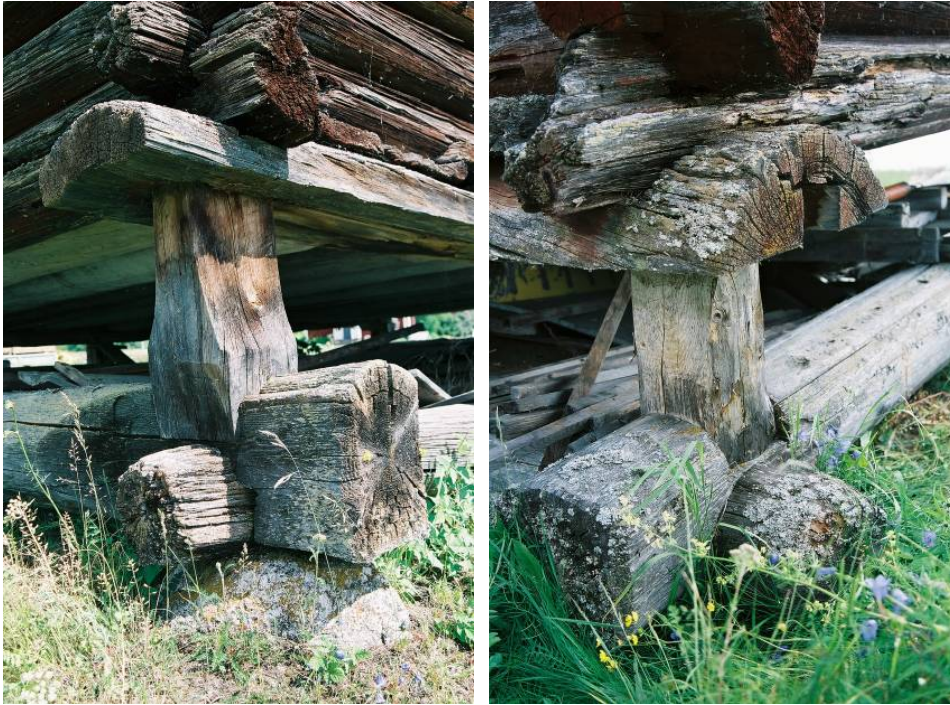
*Bild 6-9.* Hörnstolparna, från överst till vänster till nederst till höger: AB-, BC-, CD- & AD-hörn. Jlm 06m54/5, 4, 1 & 7.

Mushyllan har glidit ur vid AB-knut. D-gaveln är 8 cm bredare än B-gaveln. Möjligen har mushyllan vid A-vägg tillverkats efter mått på den bredare D-gaveln, vilket lett till att mushyllan inte riktigt passat och därav glidit ur knuten.

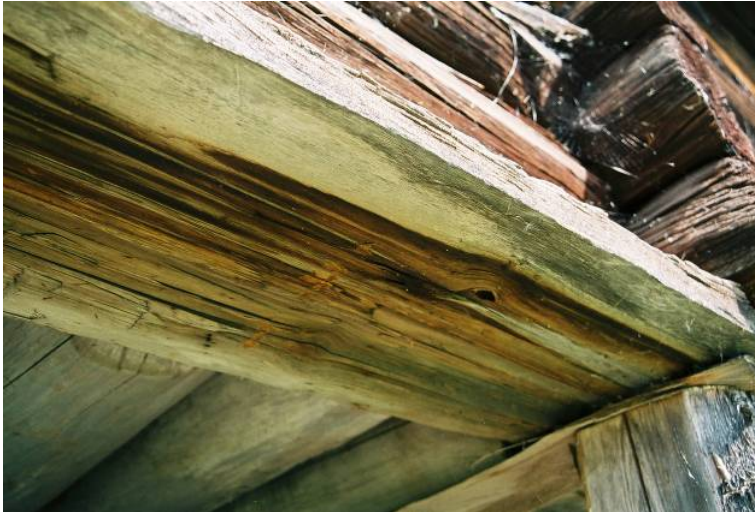
Bild 10. Mushyllan vid C-vägg sedd underifrån. Lägg märke till den, med undantag av kanterna, obearbetade ytan. Jlm 06m54/2

**A-vägg:** Mushylla av rakt spräckt furu. Den kluvna ytan på stocken är inte särskilt bearbetad, vilket är ovanligt, se bild 10. Mushyllor brukar vara slätare och ha en lätt konkav form. I änden mot D är ett hak uppsågat med motorsåg för AD-stolpe. Mushyllan är 52 cm bred vid rot och 42 cm bred vid topp samt 15-17 cm tjocklek. Av årsringarna att döma torde stocken ha haft en diameter på omkring 60 cm vid rot. Det är ca 45 cm mellan de första kvistvarven.

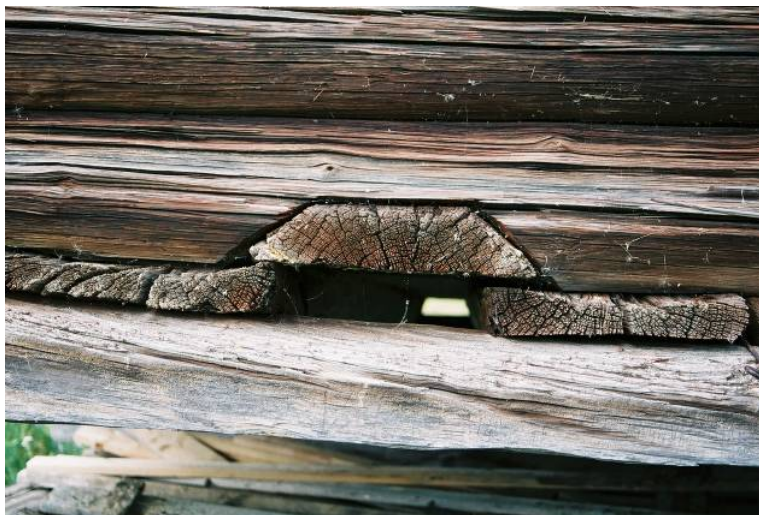
5:e klovnan från E räknat finns ett mellanrum som täcks av en upp- och nedvänd halvklova, ca 35x10 cm, se bild 11. Springan mellan golvklovorna och den övertäckande halvklovan tyder på att golvet tidigare har varit kilat. Kilarna saknas dock.

Bild 11. Detalj av urtaget i C1 för halvklovan som täcker springan i golvet. Jlm 06m54/15

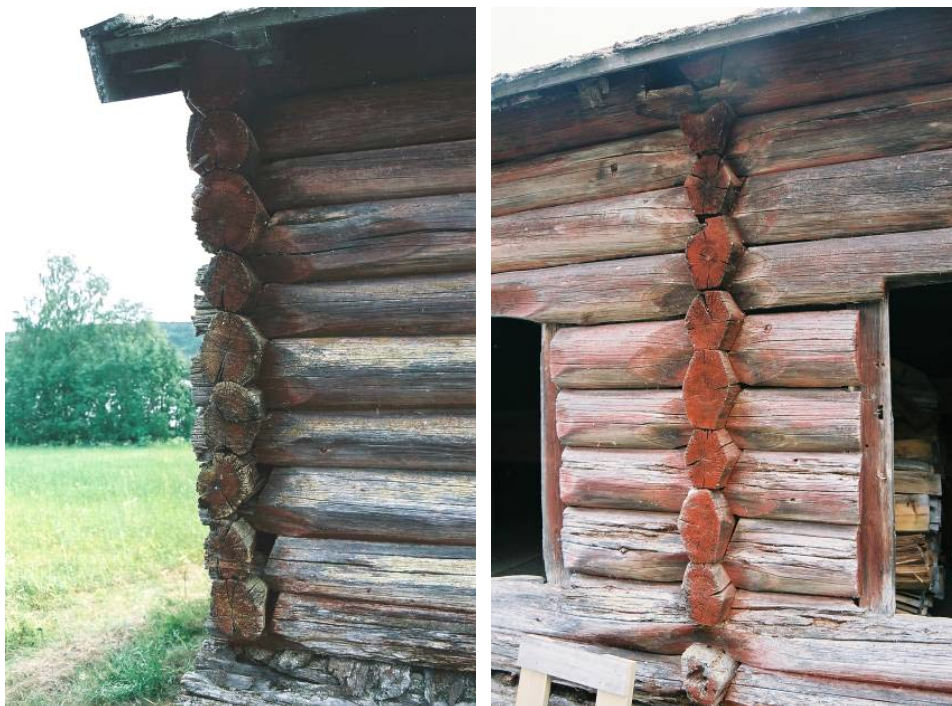
Bild 12 & 13. B- respektive E-väggens knutkedjor i A-vägg. Notera skillnaden på skallarnas form och kondition. Jlm 06m54/12 & 11.

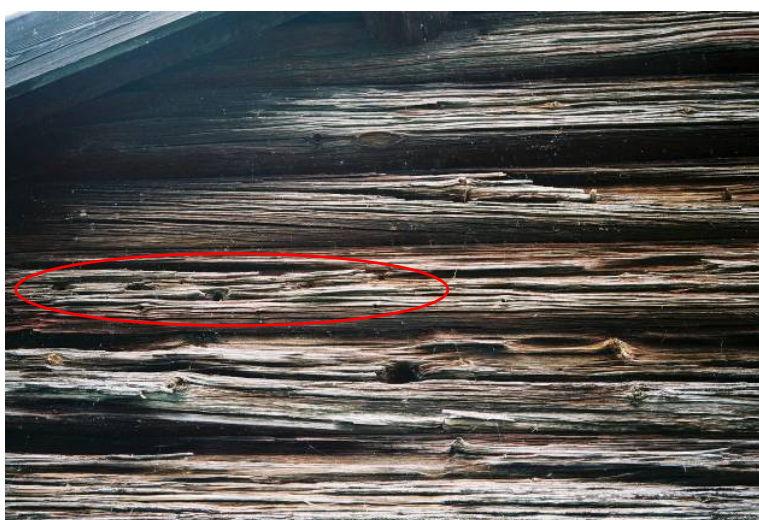
I stockarna B1, B7 och B8 finns borrarade, relativt djupa hål med ca 17-18 cm mellanrum, se bild 15. I B1 är 5 hål borrarade fram till 98 cm från c-c BC-knut. I B7 finns fem hål som sitter ca 1 m in på vägg från c-c BC-knut. Därefter, ca 1 m från c-c BC-knut, fortsätter 12 stycken hål i B8 med ungefär samma mellanrum. I några av hålen sitter fyrkantiga ca 16 mm breda träpluggar som har gått in ca 7 cm i väggen. De borrarade hålen och pluggarna tyder på att väggen har varit brädslagen.

*Bild 15.* Lägg märke till de borrarade hålen som tyder på att väggen varit brädslagen.  
Jlm 06m54/33

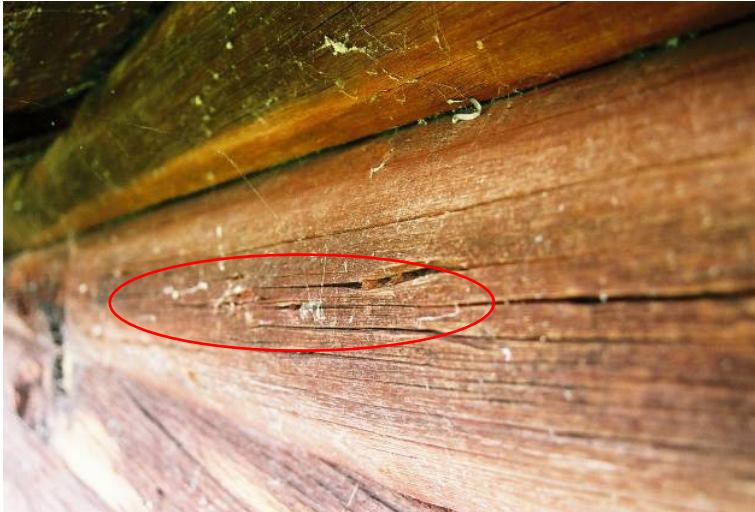
I C7 mot B, främst till höger om gluggen, finns en mängd kilar inslagna i stocken<sup>27</sup>, se bild 17. Kilarerna är ca 0,5 cm tjocka, ca 2 cm breda och 4 cm långa. Det finns även ett fåtal kilar inslagna i C6 och C8. Kilarerna kan vara placerade där av olika orsaker, en tänkbar förklaring är att man spänt eller hängt upp något med hjälp av kilarerna. En annan är att man slagit in dem för att tvinga den del av timret som ligger under sprickan nedåt, för att på så vis täta en glipa längs draget.<sup>28</sup>

*Bild 17.* En mängd små kilar är inslagna i de översta stockarna. Jlm 06m56/6

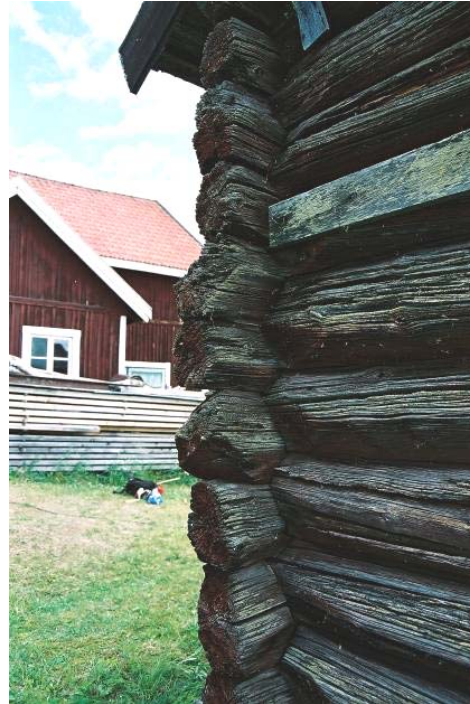
Bild 20. Knutskallarna i AD-knut är ojämnt avhuggna och obearbetade. Jlm 06m56/10

C-väggens knutskallar i CD-knut är rakt avhuggna och jämnt avfasade, medan A-väggens knutskallar i AD-knut däremot är helt obearbetade, se bild 20. Dessa knutskallar har grövre ändar och fällhuggen finns kvar. Skallarna är inte avfasade och är ojämnt avhuggna.

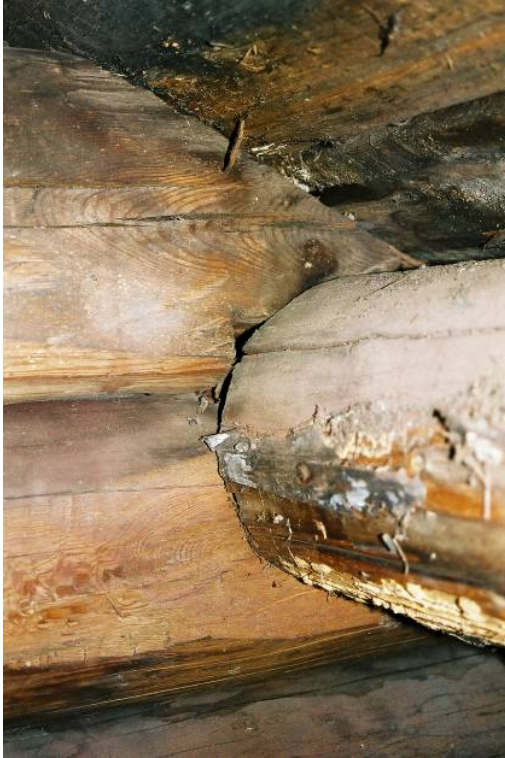
tidigare sparrar. Sidoåsen saknar dock urtag för raftor, vilket tyder på att den är utbytt. Något som ytterligare tyder på att sidoåsen är utbytt är att det syns sågspår där åsen går igenom B-röstet, se bild 21.

*Bild 21.* Detalj av sidoåsens infällning i B-väggen. Notera de sågade spåren.  
Jlm 06m56/16

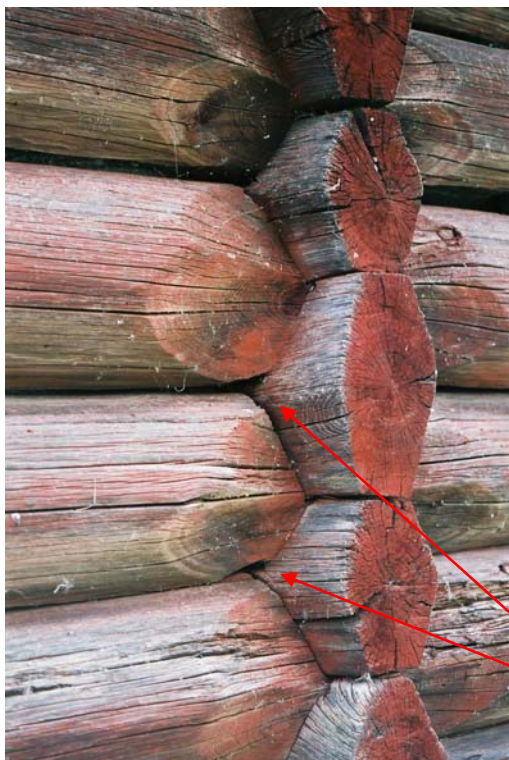
Det har dock begåtts en del missar och slarvigheter, vilka blir tydliga när man synar byggnaden mer noggrant. En sådan miss är att det finns en glipa vid knutarna på stockarnas undersida, se bild 29. Denna urhuggning skulle kunna ha gjorts för att få stocken att ligga still vid huggningen av knutarna. Om det är förklaringen till skålningen borde man ha rättat till det, men det har de inte gjort utan springan syns i nästan alla knutarna. Eftersom resten av stommen är så tät, är det märkligt att man tillät sådana håligheter vid knutarna.

*Bild 29.* Detalj av knut där gliporna i underkant på stockarna är tydliga.

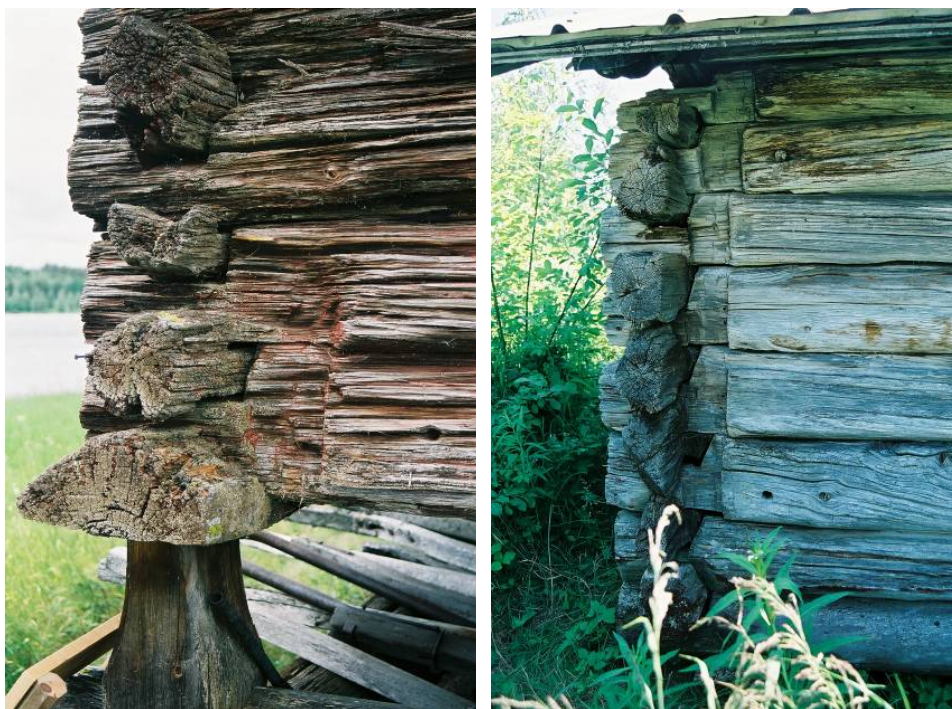
35, som en förlängning av dem som finns på dubbelboden. Troligen är dessa urtag tecken på att det har stått en timring intill, möjligen en knutkedja som fällt in i väggen.

*Bild 34 & 35. Urtagen utmed BC-knut vid B-väggen på dubbelboden (vänster) och ladan (höger), tyder på att byggnaderna varit sammanbyggda samt att det stått en timring mot väggen. Jlm 06m54/35 & 06m56/24*

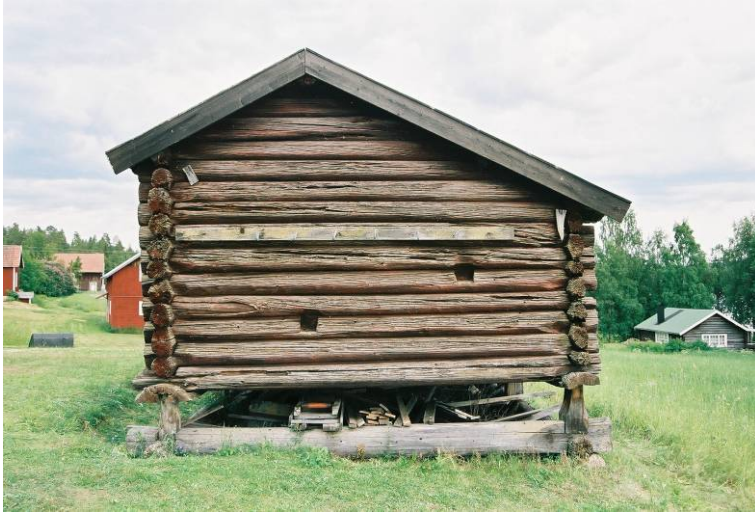
Även på D-väggen tycks samtliga stockar vara original. Flera av stockarna har dock längsgående sprickor, i vilka röta har uppkommit. Trots skadorna är en stor mängd spår synliga på stockarna.

*Bild 39.* Dubbelbodens  
D-vägg. Jlm 06m54/30
