# Dubbelboden i Sidsjö – Byggnadsdokumentation

Sidsjö 3:13, Bodsjö socken, Bräcke kommun, Jämtlands län

RAPPORT – JAMTLI, JÄMTLANDS LÄNS MUSEUM 2007:4

Jämtlands läns museum har på uppdrag av Länsstyrelsen i Jämtlands län utfört en byggnadsdokumentation och upprättat ett åtgärdsförslag för dubbelboden. Byggnaden undersöktes och dokumenterades av timmermannen Jerker Jamte, Timmerdraget och arkitekt Anna Blomberg samt byggnadsantikvarie Veronica Olofsson, Jämtlands läns museum under den 3 och 4 juli 2006. I samband med dokumentationen upptäcktes spår som avslöjade att dubbelboden tidigare haft en underbyggnad samt varit försedd med en loftgång. Inom den aktuella fastigheten återfanns en lada som sannolikt bör ha utgjort underbyggnaden till dubbelboden. Ladan undersöktes endast översiktligt.

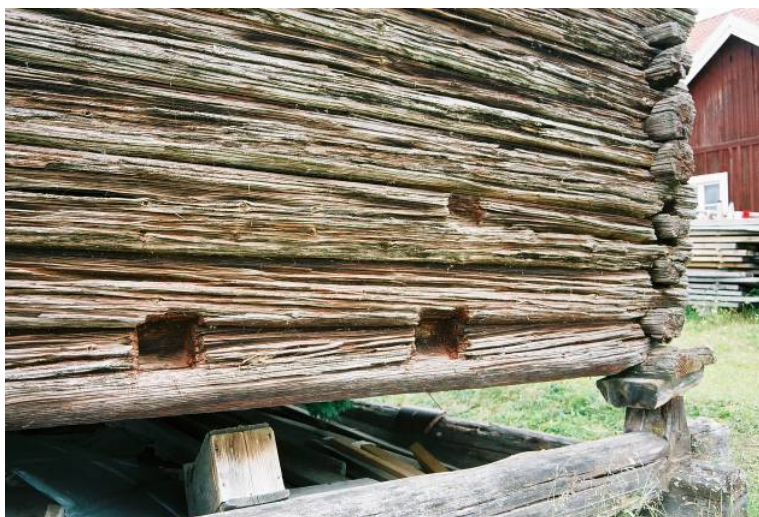
B1 har ett hugget drag undertill, vilket tyder på att den tidigare har varit intimrad. I B1 och B2 finns även två huggna urtag, se bild 14. Avstånd från c-c BC-knut till c-c urtagen är 1,74 cm och 2,64 cm. Urtag mot C är 14 cm brett, 15 cm högt (13 cm innerst) och 12 cm djupt. Urtag mot A är 17 cm brett, 18 cm hög (12 cm innerst) och 12 cm djupt.

*Bild 14.* Urtag i B-vägg, möjligen efter åsar i en intilliggande byggnad.  
Jlm 06m54/34

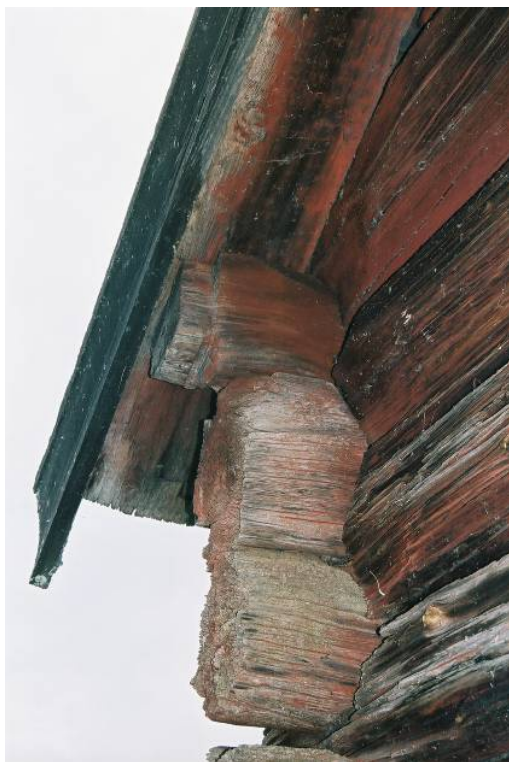
Väggbandens (A10 och C8) knutskallar sticker ut ca 6,5 cm mer än övriga knutskallar i AB- och BC-knutarna, vars utskott mäter ca 20 cm. Väggbandens knutskallar är formade med en droppnäsa, se bild 16. A-väggbandets (A10) knutskalle ligger ca 2" nedanför röstlivet. C-väggbandets (C8) knutskalle ligger endast 1 cm lägre än röstet.

*Bild 16. Väggbandens knutskallar är formade med droppnäsa.  
Jlm 06m54/36*

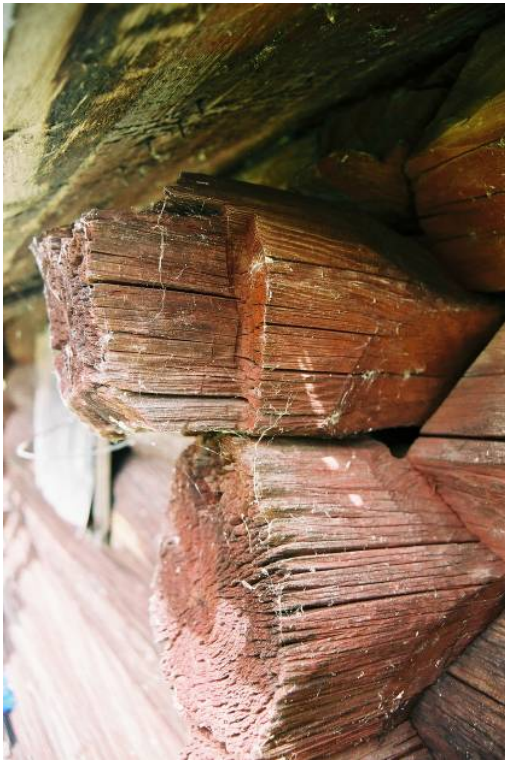
*Bild 18.* Detalj på droppnäs på E8. Jlm 06m56/7

Knutskallarna på E8 och D8 skjuter ut ca 10 cm mer än de övriga knutskallarna i knutkedjorna och har formade droppnäsor, se bild 17 och skiss 7. Knutskallen på B8 har inte större utskott än de övriga knutskallarna i knutkedjan. Den är troligen avkapad och har sannolikt haft samma utskott som knutskallarna på E8 och D8.

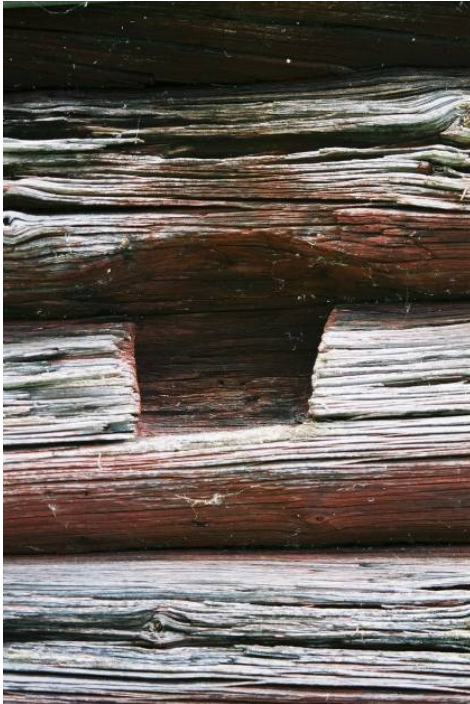
D1 saknar, till skillnad från B1, drag undertill och har alltså aldrig varit intimerad. I D3 finns ett urtag, 130-145 cm från c-c AD-knut. Urtaget är 15 cm brett (17 cm i botten), 17 cm högt och 11 cm djupt. Urtaget har en rundad överdel i D4. I D5 finns ett laxat urtag, se bild 19, 99-115 från c-c CD knut. Urtaget är 16 cm brett (20 cm i botten), 14 cm högt och 11-12 cm djupt. Över urtaget finns en rundning i D6.

Bild 19. Detalj av laxat urtag med rundning i överliggande stock. Jlm 06m56/9

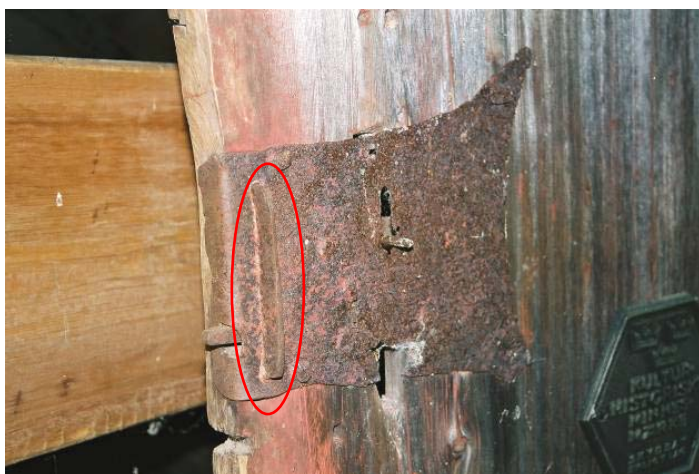
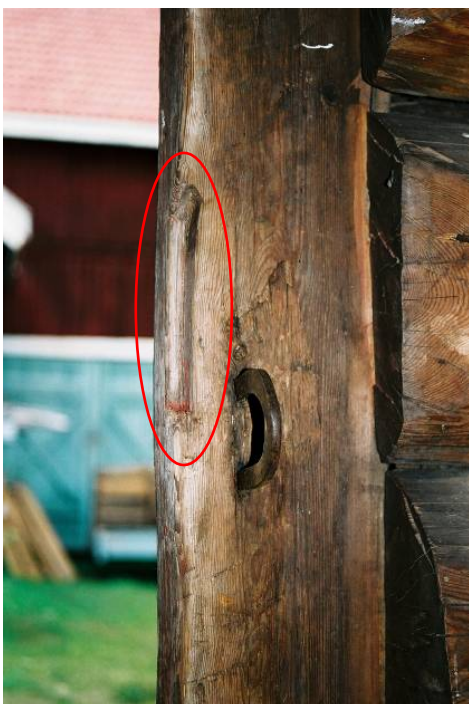
*Bild 23,* övre bilden: Låsbrickan på dörren till den högra boden. Notera den utstickande vertikala metalldelen. Jlm 06m54/20

*Bild 24,* nedre bilden: På dörröppningen till den vänstra boden finns i gäten ett vertikalt märke som överensstämmer med låsbrickan. Jlm 06m54/25

På insidan av dörren är två naror infällda. Narorna har en obearbetad rundad ytterkant och sticker ut ganska mycket. På insidan finns ett spikat kubblås, se skiss 10. I gåt mot B finns ett spår som överensstämmer med metallstycke på låsbricka på dörr mot D, vilket tyder på att den andra dörren har suttit i denna öppning tidigare, se bild 23 & 24.

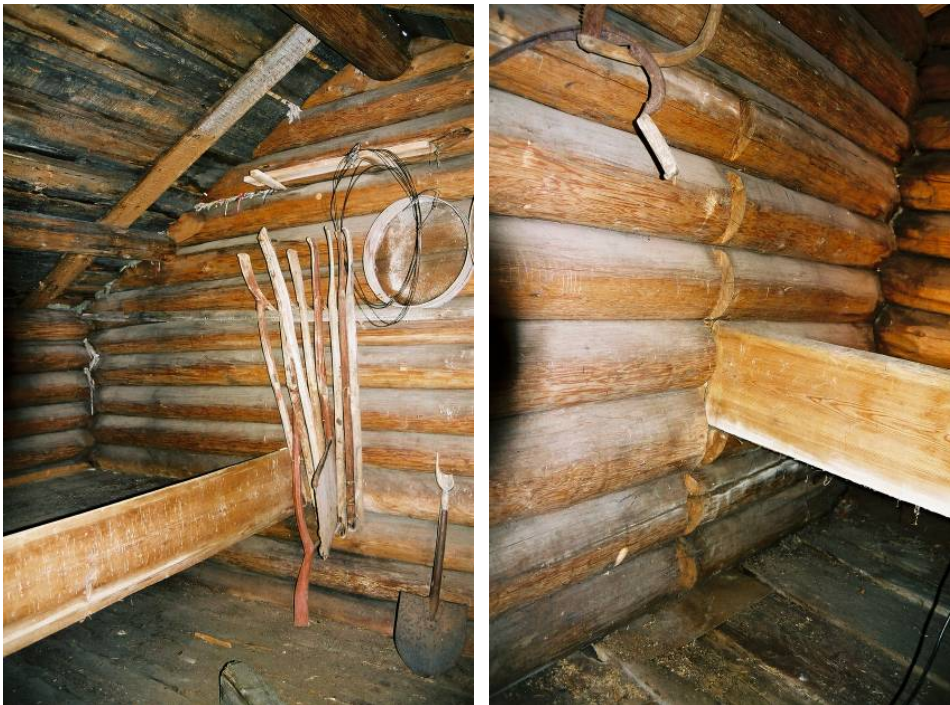
Även interiört finns det spår efter förändringar och tidigare användning. I C1-C4 och A1-A7 finns huggna spår som tyder på att bingen tidigare har gått ner till golv, se bild 27. Anledningen till att urhuggen går högre upp på A-vägg än C-vägg är för att kunna fälla in planken till bingarna. I B13, under mittåsen, finns huggspår.

*Bild 26 & 27.* Interiör från den vänstra boden. På det högra fotot syns de vertikala urhuggen som tyder på en avbalkning som gått ända ner till golvet. Jlm 06m56/15 & 13.

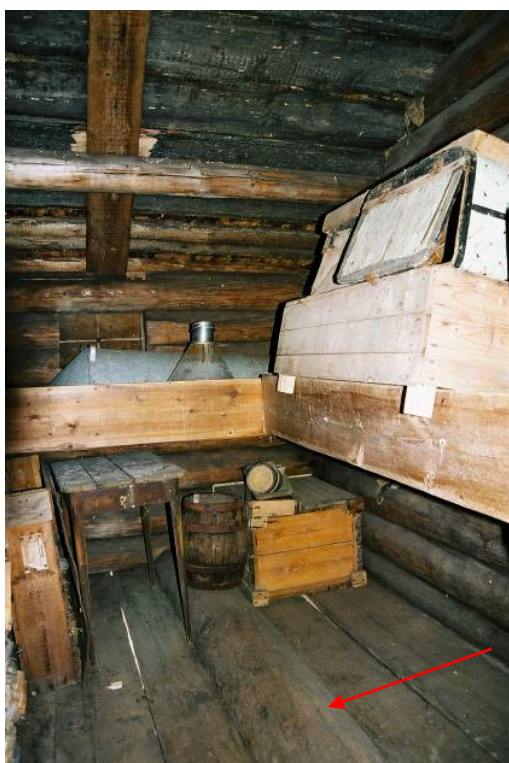
Över den tidigare kilade springan i golvet ligger en halvklova, se bild 28. På E-väggen finns flyttmärken. Streckmärkningen börjar med III på E4 och fortsätter upp till E10.

*Bild 28.* Interiör från den högra boden. Observera halvklovan på golvet som täcker springan för kilningen. Jlm 06m56/17

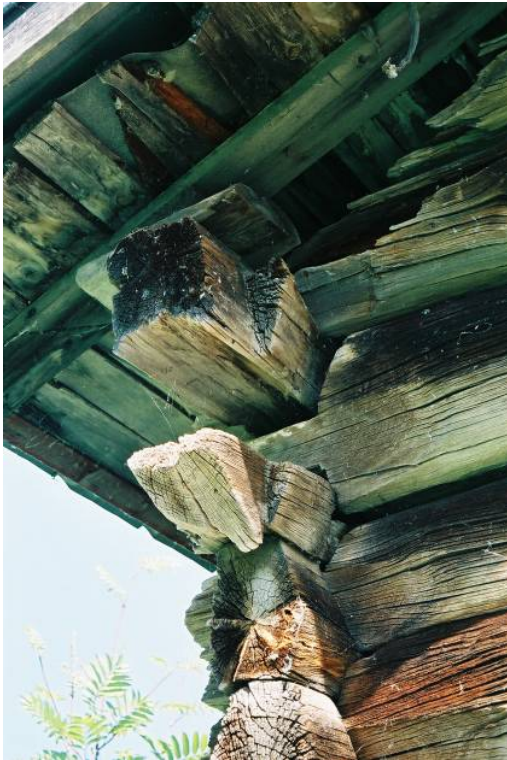
Väggbandens (B8 och D8) knutskallar och de underliggande stockarnas (B7 och D7) knutskallar sticker ut ca 10 cm mer än övriga skallar i knutraden vid A-vägg, se bild 31. Dessa knutar är ojämnt avhuggna och skiljer sig från de övriga skallarna. Det tycks som att dessa knutskallar har haft ett ännu längre utskott tidigare, men att de senare huggits av och på så vis förkortats.

*Bild 31.* Detalj av  
væggbandets och  
underliggande stocks  
knutskallar.  
Jlm 06m56/29

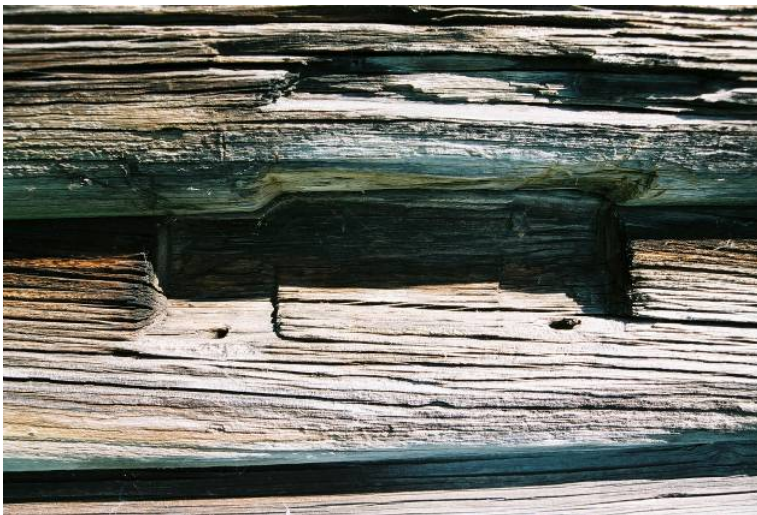
På A4 och A5 mot B finns huggna urtag med borrarade hål för pluggar i nederkant, se bild 32. I AB-knut finns urhugg i A3-A8 knutskallar, vilket tyder på att något har stått emot knuten, se bild 33. I B7 och D7 som är de näst översta stockarna på ladan finns 2 hål efter byggnadsställning. Vid B-vägg mot BC-knut och AB-knut finns vertikala urtag i B3-B8. I stocken B8 finns borrarade hål på en rad, vilket tyder på att väggen har varit brädslagen. I CD-knut finns hål efter dymlingar.

*Bild 32.* Detalj av  
urhugg med hål efter  
pluggar på A-vägg.  
Jlm 06m56/27

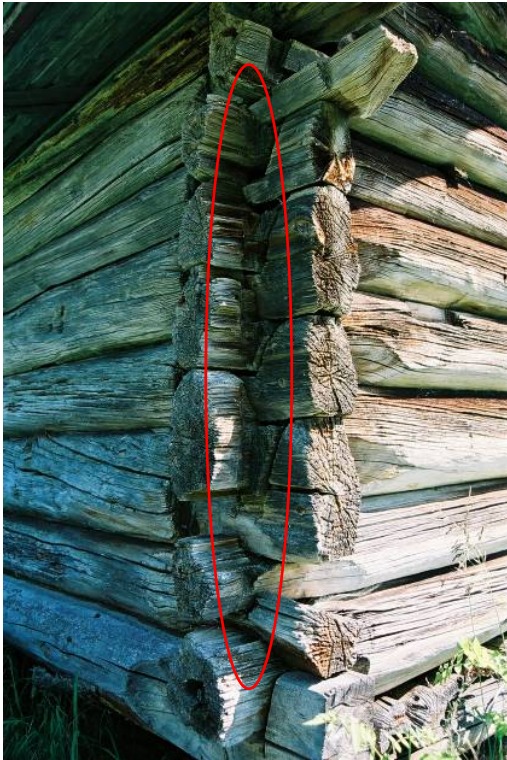
*Bild 33.* AB-knut.  
Urhugg tyder på att  
något stått intill  
knuten.  
Jlm 06m56/26
