Den historiska vattensågen i Sidsjö är åter i bruk

SIDSJÖ.

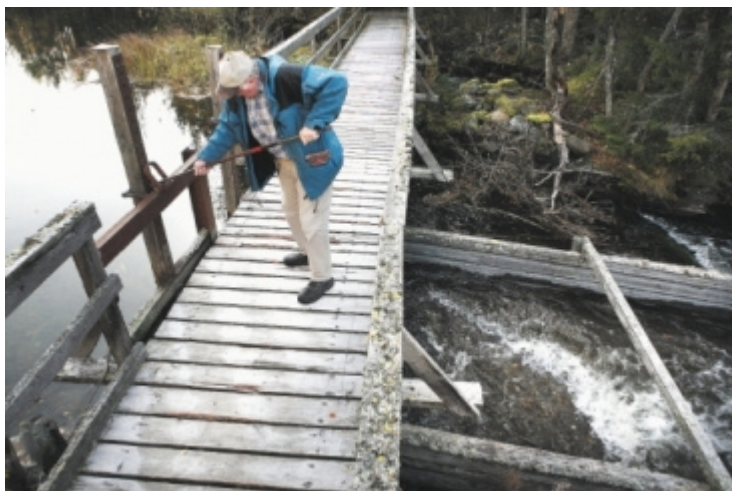
Hans Bertil Andersson släpper på vattnet i rännan.

Hans Bertil Andersson går upp längs rännan och släpper på Sidsjöans vatten.

Trärännans delvis nya virke är handbilat.

Vattnet rinner ur rännans otåta fogar men den absolut övervägande stordelen träffar vattenhjulen.
